Neuere Erkenntnisse zu Vogelkollisionen an Glas in Berlin

Steiof, K. (2022): Recent findings on bird collisions on glass in Berlin. *Berichte zum Vogelschutz* 58/59: 79 – 117.

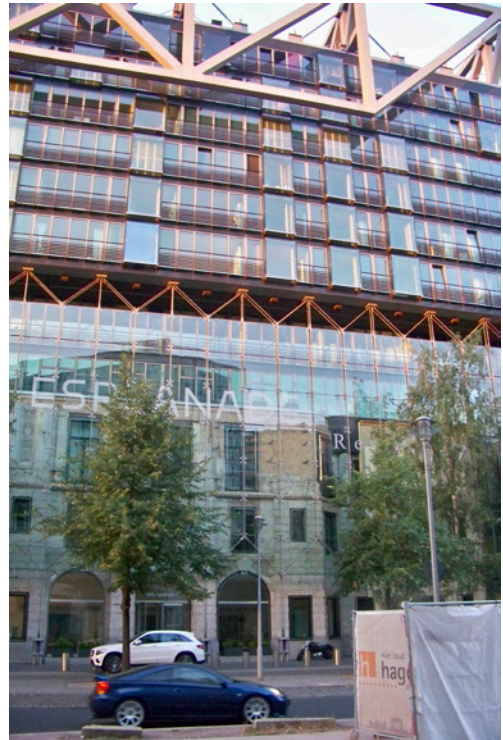
■ **Abbildung 2:**

Vorgehängte Glasfassade, bei der vor Mitte September 23 Anprallspuren, in einem anderen Jahr ab Ende September keine mehr nachgewiesen wurden; unterschiedliche Spiegeleffekte durch Änderung der Sonnenstände sind eine mögliche Erklärung; Potsdamer Platz, Berlin-Tiergarten. – *A second outer façade with imprints from bird collisions before mid September, but not after this date in another year. A possible explanation is that mirror effects changed due to differences in the position of the sun.*

Ein erstaunliches Phänomen, das offenkundig mit der Jahreszeit zusammenhängt, zeigte sich an einer nordost-exponierten, einem historischen Gebäude vorgehängten, Glaswand am Sony-Center von knapp 60 m Länge (Abb. 2): Während der Erfassung 2018 konnte dort vom 21.09.–25.11. kein Vogelprall nachgewiesen werden, wohl aber viele Kollisionen an den angrenzenden Glasfassaden. Bei einer Stichprobenkontrolle am

15.09.2020 wurden 23 Anprallspuren auf der Glaswand gezählt, die sich dort in den vergangenen Wochen oder Monaten ereignet hatten (Zeitpunkt der letzten Reinigung unklar). Eine mögliche Erklärung für diese Häufung ist, dass der höhere Sonnenstand vor Mitte September andere (und in diesem Fall wesentlich stärkere) Spiegeleffekte hervorgerufen hat als der niedrigere danach.

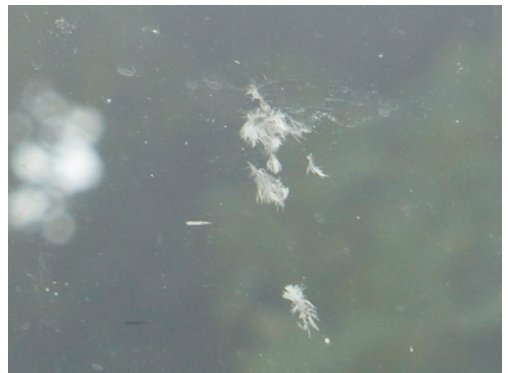
■ **Abbildung 4:** Kleinvögel hinterlassen an Glas wenn, dann Federn oder eher undeutliche Abdrücke. Eine Artbestimmung ist oft nicht möglich. – *Small birds when colliding with glass leave, if anything, feathers or indistinct imprints. Often, species identification is not possible.* Foto: K. Steiof

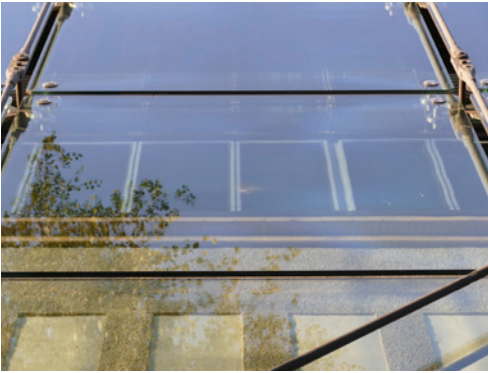
■ **Abbildung 8:**
Die Erkennbarkeit von Anpralls Spuren hängt oft vom Lichteinfall und dem Betrachtungswinkel ab – hier ein Abdruck in der Mitte des Bildes. – *The visibility of imprints often depends on the light and the angle of viewing. Here, an imprint in the image centre.* Foto: W. Schulz

Bei den einzelnen Bauwerken hing es extrem stark von der Belichtung ab, ob Abdrücke gesehen werden konnten oder nicht. Bereits ein Ortswechsel der beobachtenden Person von einem halben Meter (mit verändertem Hintergrund), der Einstrahlwinkel der Sonne oder die Himmelsbedeckung spielen entscheidende Rollen. Eine einzelne Wolke kann innerhalb von Sekunden über die Erkennbarkeit von Abdrücken entscheiden, vor allem wenn es sich um ältere Abdrücke handelt. Bei einem Bauwerk mit extrem vielen Abdrücken (Neues Kranzler-Eck) war wegen dieser methodischen Schwierigkeiten die Anzahl der Altabdrücke nicht genau zu ermitteln.

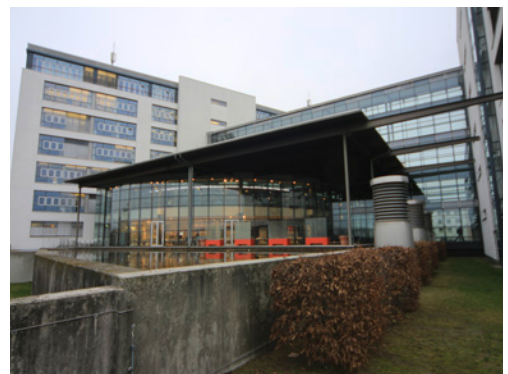
■ **Abbildung 10:**

Selbst ein Betonteich kann attraktiv für Vögel sein – in direkter Nähe gab es 39 von 53 Kollisionen an dem Bauwerkskomplex; Gebäude der DB-Netz-AG, Berlin-Pankow. – *Even a concrete pond may attract birds. In the vicinity of this one, 39 of 53 collisions at the building complex were recorded.*

- Verglaste Verbindungsgänge (10 von 11 Anflügen auf 24 % der gesamten Fassadenlänge, ohne Anflüge nahe Teich; DB-Netz-Gebäude).
- Transparente Absturzsicherungen vor begrüntem Höfen (40 Anflüge; Paul-Löbe-Haus).

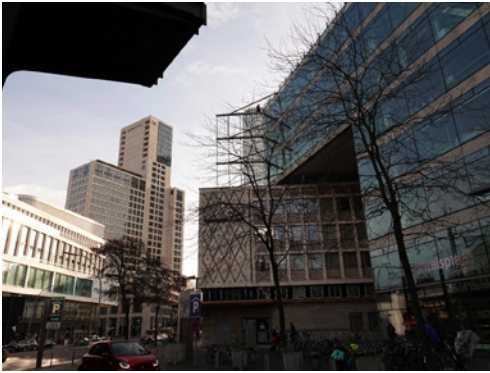
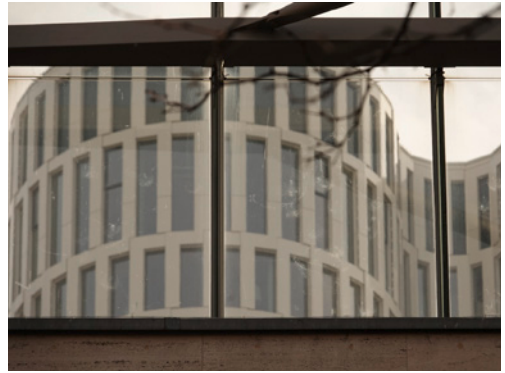
■ **Abbildung 11a, 11b:**

Freistehendes Glas-Segel als Haupt-Kollisionsort – neben zahlreichen Straßentauben auch Habicht nachgewiesen; Neues Kranzler Eck, Berlin-Charlottenburg. – *Free-standing glass panel as the main location for collisions. Here many Feral Pigeons and even a Goshawk were recorded as victims.*

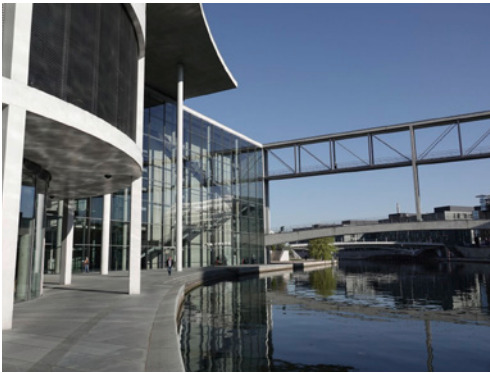
■ **Abbildung 12:**

Ungünstige bauliche Situation: Die obere Fußgängerbrücke irritiert der Spree folgende Wasservögel, die ausweichend in die Glasfassade fliegen; Paul-Löbe-Haus, Berlin-Tiergarten. – *An unfavourable situation: The upper pedestrian bridge may confuse waterbirds following the river Spree, resulting in collisions with the glass pane.*

Stockentenpärchen, das nachts in 13 und 14 m Höhe gegen die Glasfassade (Abb. 12) geprallt ist. Das Männchen lebte noch kurz und lief ein paar Meter; Paul-Löbe-Haus, Berlin-Tiergarten. – *A pair of Mallard that collided with the glass pane at night at a height of 13 and 14 m, respectively. The drake survived for a short period and moved some meters.*

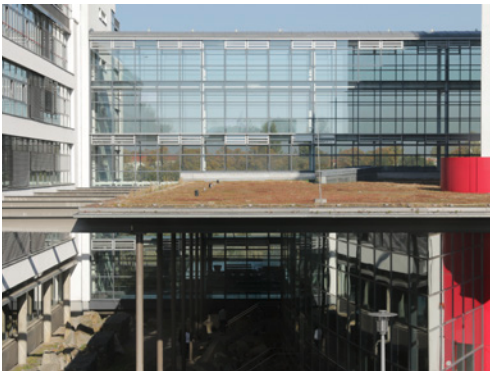
■ **Abbildung 14:**

„Der Klassiker“: Transparent eingefriedete Verbindungsgänge. Die Greifvogelsilhouette links oben zeigt, dass Vogelkollisionen bereits aufgefallen waren. Gebäude der DB-Netz-AG, Berlin-Pankow. – *A standard situation: connection walks framed by glass panes. A raptor silhouette (top left) indicates that the problem of collision had been recognised.*

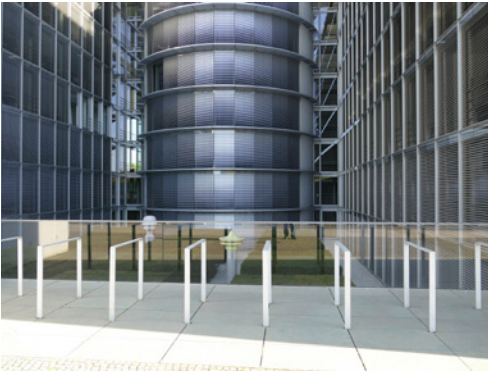
■ **Abbildung 15a, 15b:**

Transparente Absturzsicherungen vor bepflanzen Innenhöfen waren am Paul-Löbe-Haus für 53 der 208 nachgewiesenen Kollisionen verantwortlich; Berlin-Tiergarten. – *Transparent panes serving as a safety measure against free falls, in front of planted interior court yards. Here, 53 of 208 recorded collisions at this building took place.*

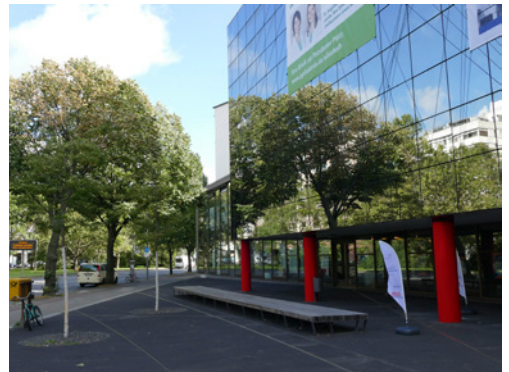
■ **Abbildung 16a, 16b:**

Stark spiegelnde Glasscheiben oder Fassadenelemente sind für zahlreiche Vogelopfer verantwortlich, vor allem bei davorstehender Vegetation; Axel-Springer-Hochhaus und Urania Berlin, Berlin-Kreuzberg und Berlin-Schöneberg. – *Strongly mirroring panes and façade elements resulting in many collision victims, enhanced by vegetation in front.*

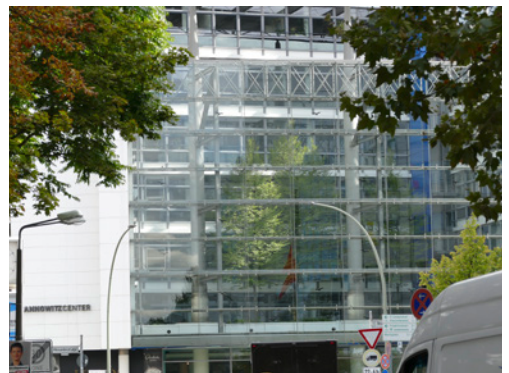
Fast schon vorsätzliche Vogeltötung: Gehölze hinter Glas-scheiben. Die (wirkunglosen) Greifvogelsilhouetten zeigen meist, dass Kollisionen vor Ort bereits festgestellt wurden. Jannowitzcenter, Berlin-Mitte. – *Should this be called deliberate bird killing? Trees behind a façade. The silhouette (that would not work) indicates that bird collisions had been recorded here.*

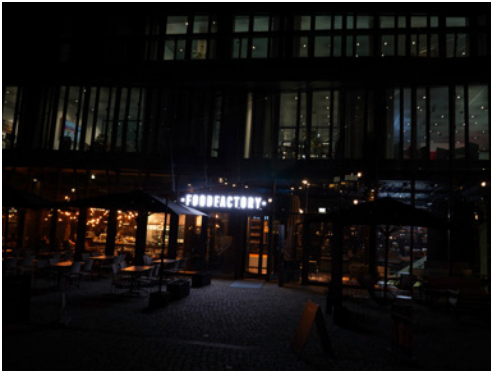
■ **Abbildung 18a, 18b:**

Die hellsten Lichtquellen der Umgebung waren nächtliche Kollisionsorte von Zugvögeln – sowohl Außen- als auch Innenbeleuchtung: Werbeschriftzug am Cube, Berlin-Moabit und Monitor im Paul-Löbe-Haus, Berlin-Tiergarten. – *The brightest lights of the surroundings, from inside and outside, provided for nocturnal bird collisions.* Fotos: K. Steiof, W. Schulz

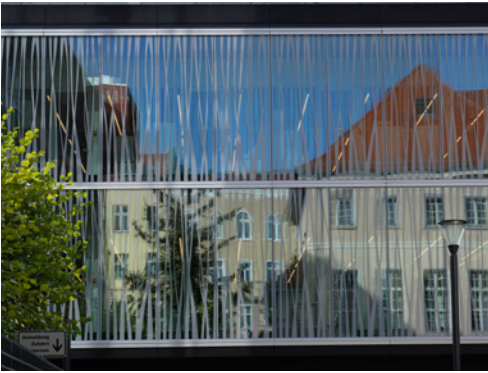
■ **Abbildung 19:**

Die zum Sonnenschutz in das Verbundglas einlaminierten weißen Streifen unterbrechen wirkungsvoll die starke Spiegelung; bei zehnwöchiger Untersuchung wurde keine Kollision nachgewiesen. Institutsgebäude des Max-Delbrück-Centrums, Berlin-Mitte. – *White strips inserted into the laminated glass for sun protection break the strong mirroring effectively. During ten weeks, no bird collisions were recorded.*

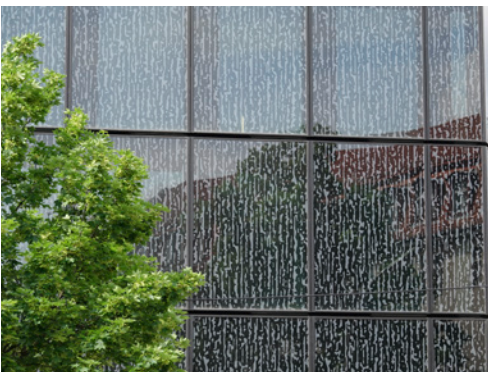
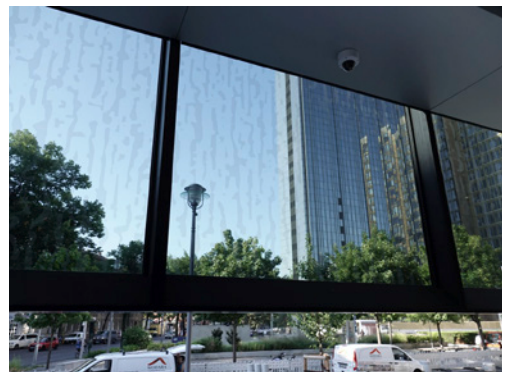
■ **Abbildung 21a, 21b:**

Nicht untersuchte Fassade, die nach außen ein gut erkennbares und Spiegelungen unterbrechendes Muster aufweist, das von innen erstaunlich wenig die Sicht beeinträchtigt; Axel-Springer-Neubau, Berlin-Mitte. – *A façade that was not searched for collision victims. The pattern is well visible from the outside and breaks mirroring; from the inside its visibility is low.*
