# Ich sehe was – was du nicht siehst

## Vogelschlag an Glasfassaden

„Unsichtbares sichtbar machen – Reduzierung von Vogelschlag an Glas“  
M. Sc. Peter Stimmler | [vogelschlag@lbv.de](mailto:vogelschlag@lbv.de) | [www.lbv.de/vogelschlag](http://www.lbv.de/vogelschlag)

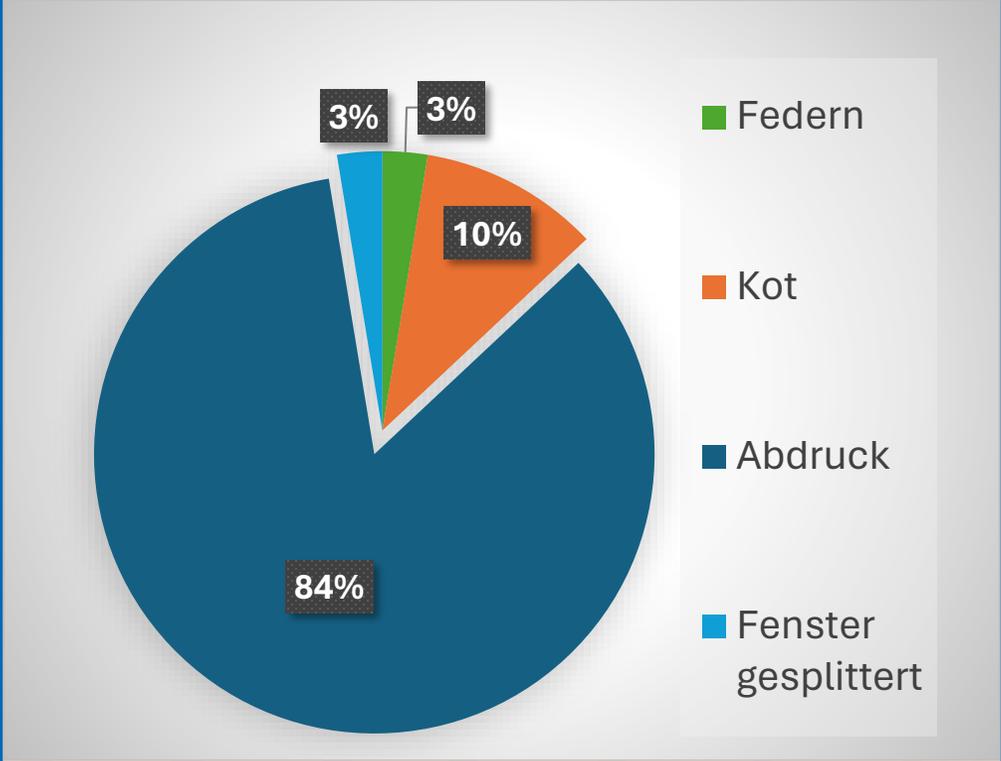
# Auswertung: Kollisionsspur

Fettabdruck Taube

# Spuren: Abdrücke

- Häufig sehr unauffällig
  - Winkel zur Scheibe ändern
- Fettabdrücke von Federn
- Daunenfedern
- Kotspuren
- Löcher im Glas

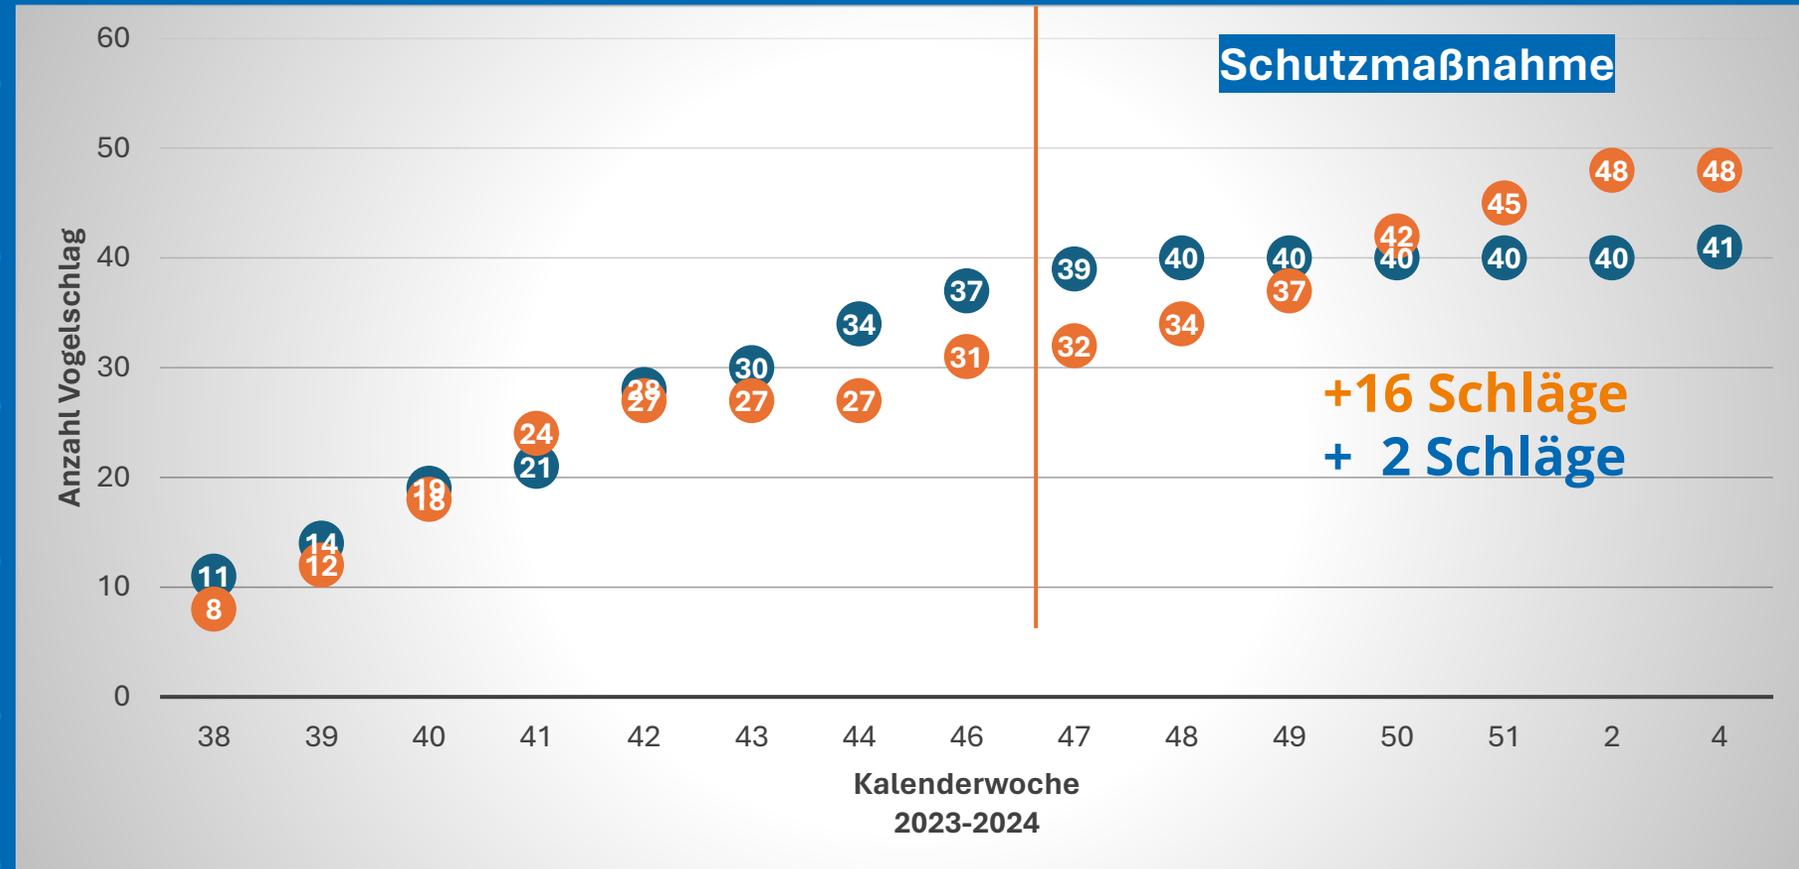
# Auswertung: Verlauf

SEEN Schutzfolie

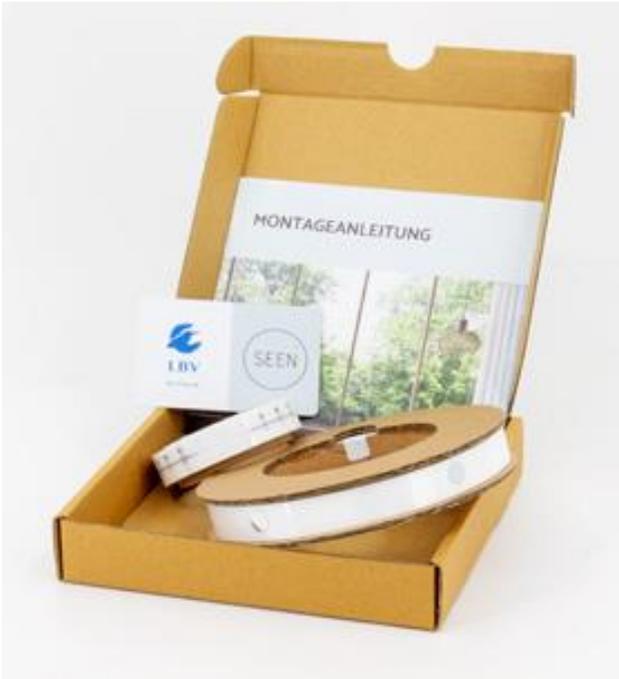
# SEEN Elements

- Technik: Aluminium-Punkte
- Maße: 9/90 mm
- Applikation: Reflektion: „Siny-Shiny“  
Durchsicht: „Shiny-Black“
- Prüfung: WUA 2021, Reflektion (WIN-Test)
- Anflugrate: 9%
- Preis: ab 54 €

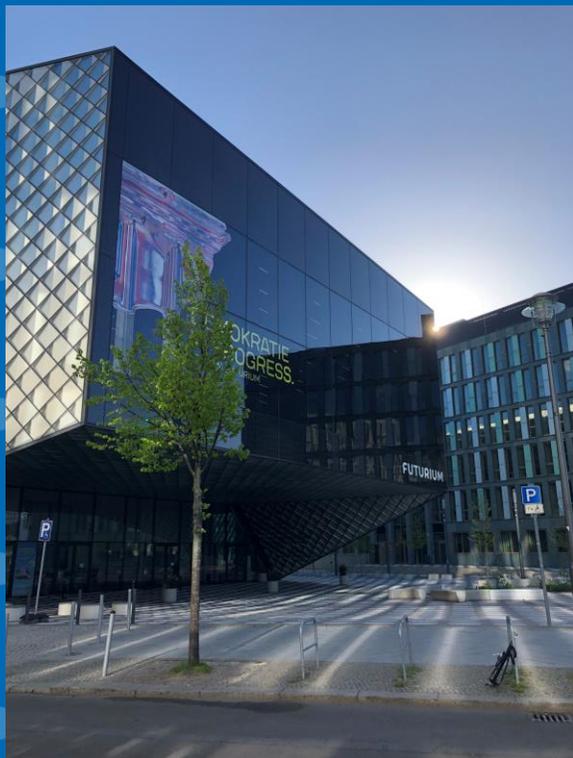
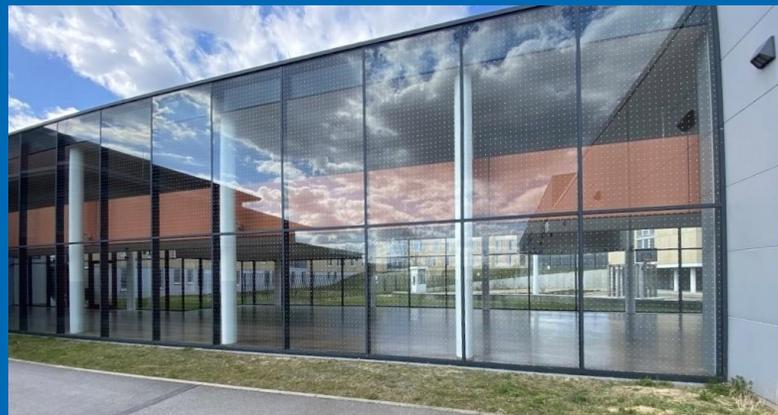
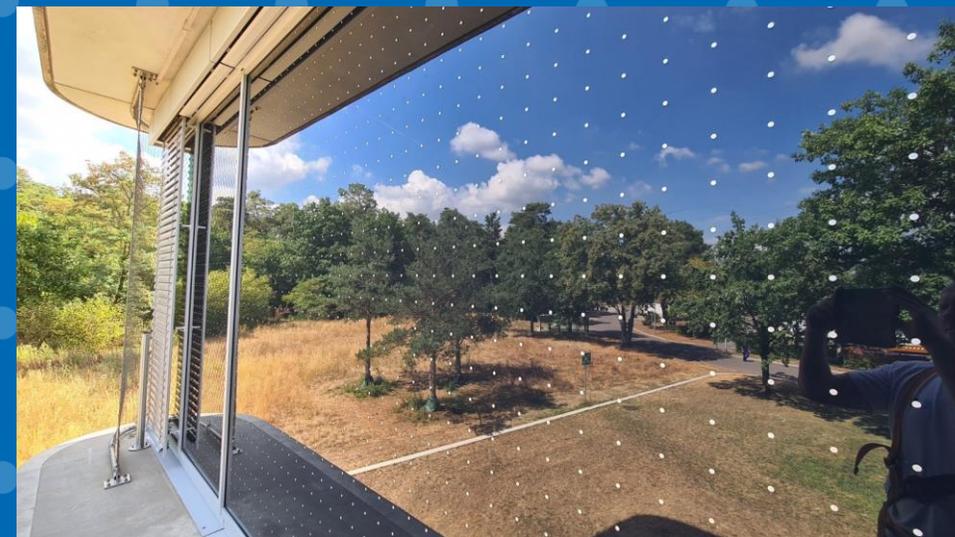
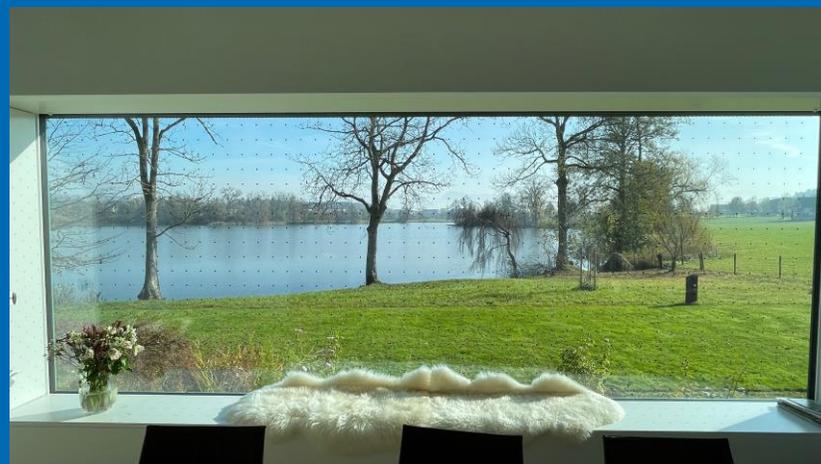
# SEEN Elements

Hochwirksam  
➔ Prüfbericht ➔

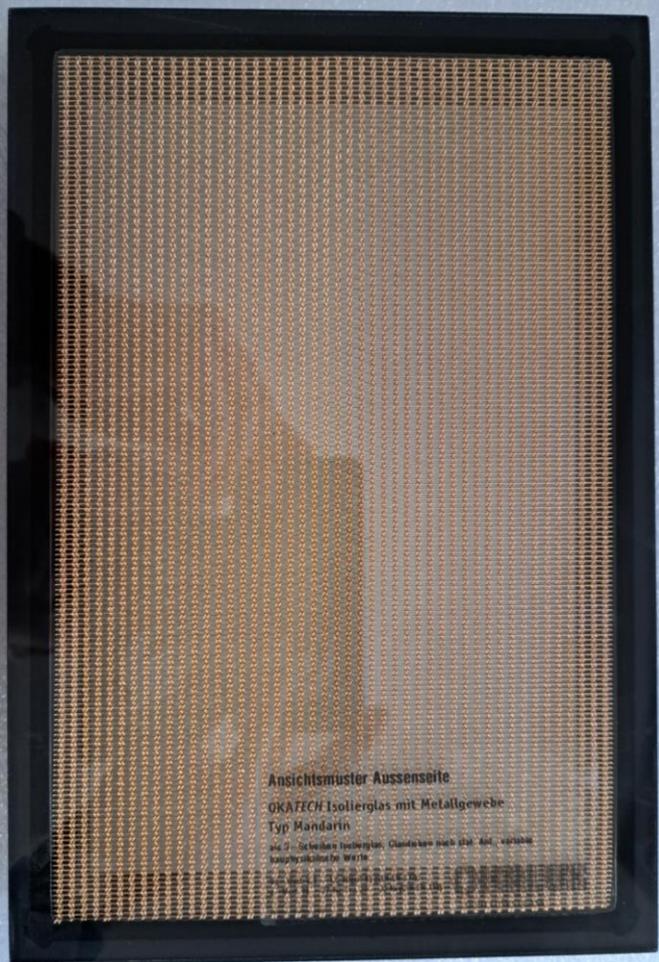
# OKATECH

- Technik: Metallgewebe
- Maße: Variabel
- Applikation: Verbundglas
- Prüfung: Erfahrungsbericht
- Anflugrate: ?
- Preis: auf Anfrage
- Einsatz: Große Scheiben

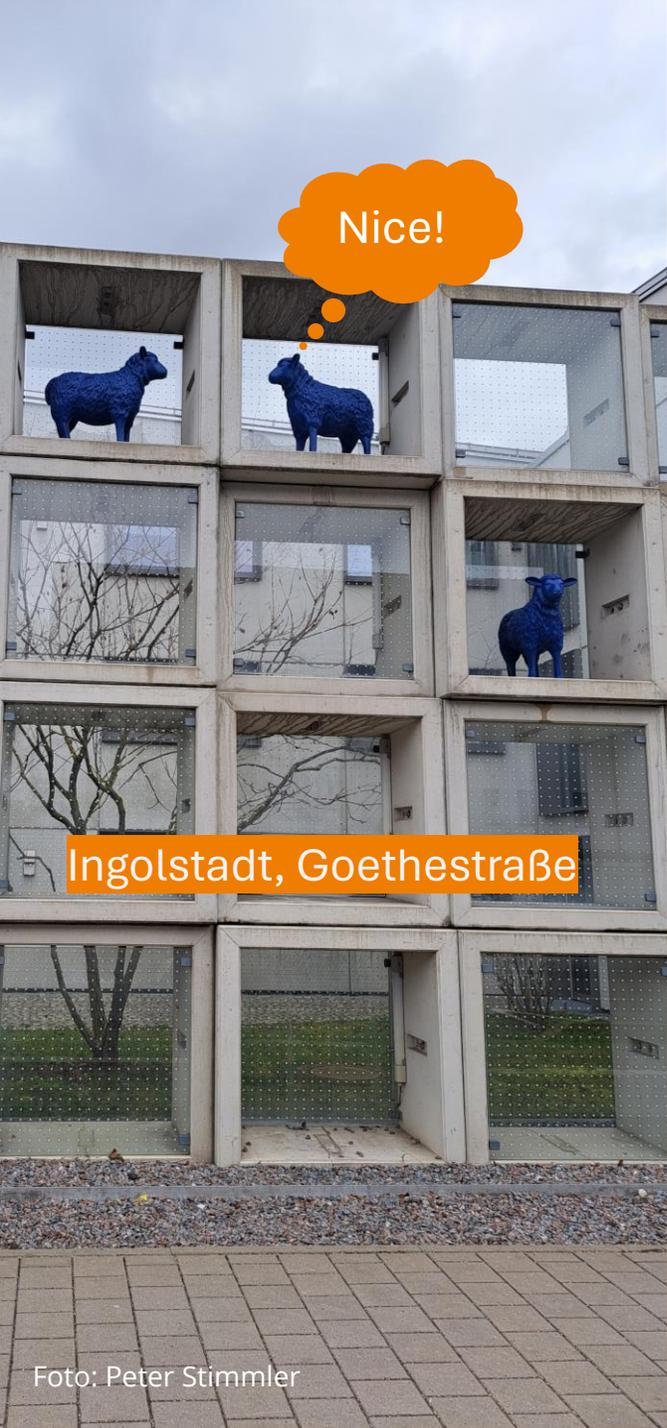
Tiefgaragenzugang, Ingolstadt

# Ingolstadt Tiefgaragenzugang

- Durchsicht
- Nachrüstung mit Musterfolie
- Bitte ganze Scheibe markieren!

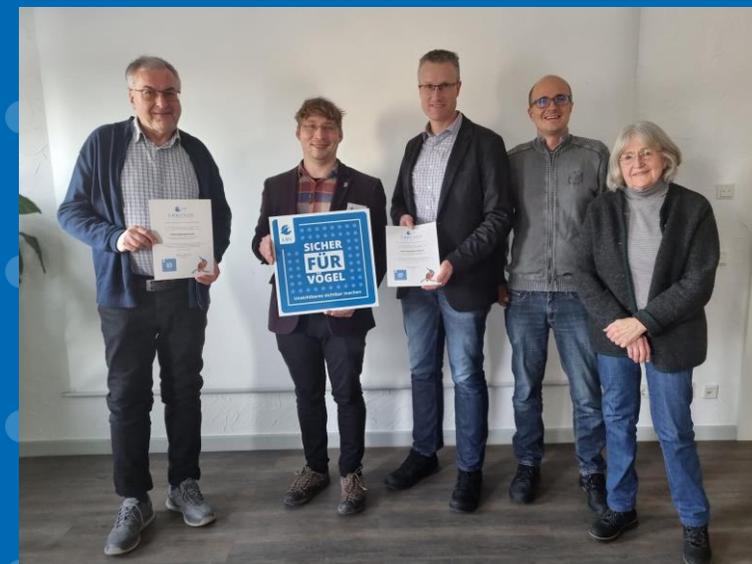
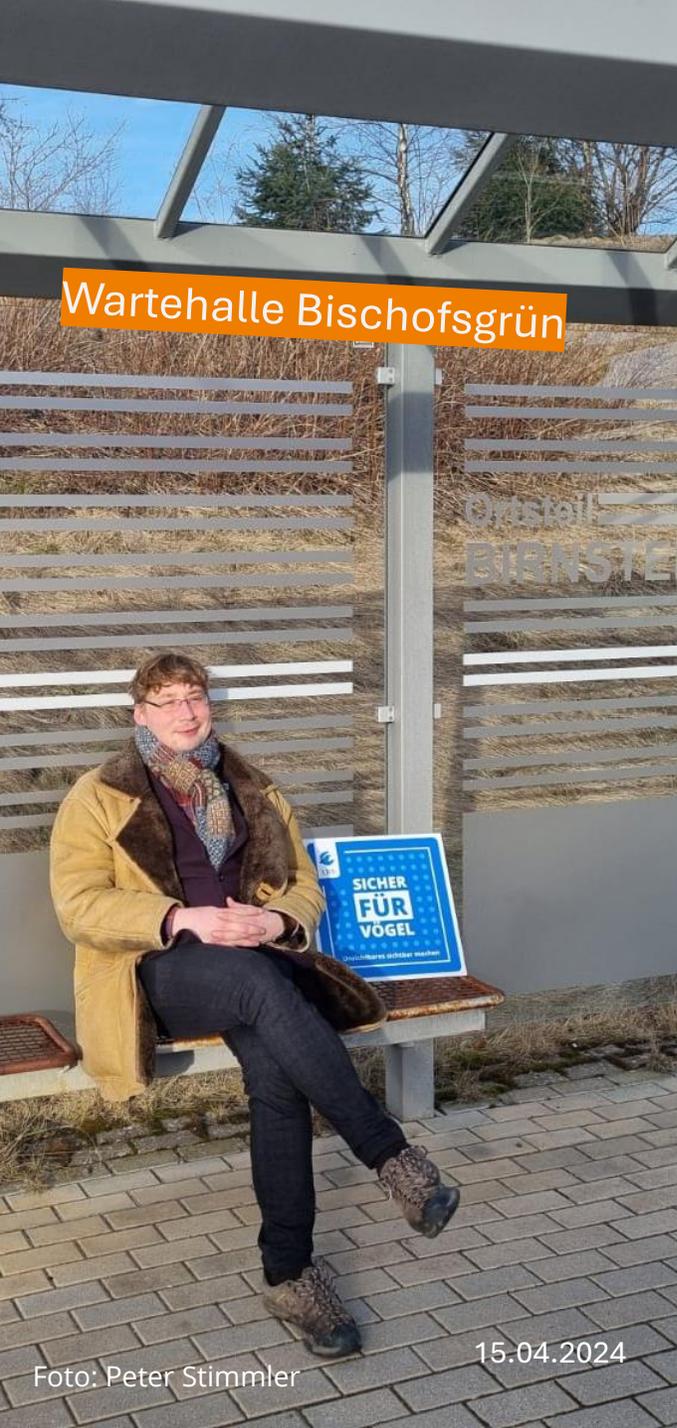
Wartehalle Bischofsgrün

# Bischofsgrün

- Erste Verleihung der Plakette in Bayern
- Nachrüstung von zwei Wartehallen mit Musterfolie
- Gemeinde Bischofsgrün
- Fichtelgebirgsverein

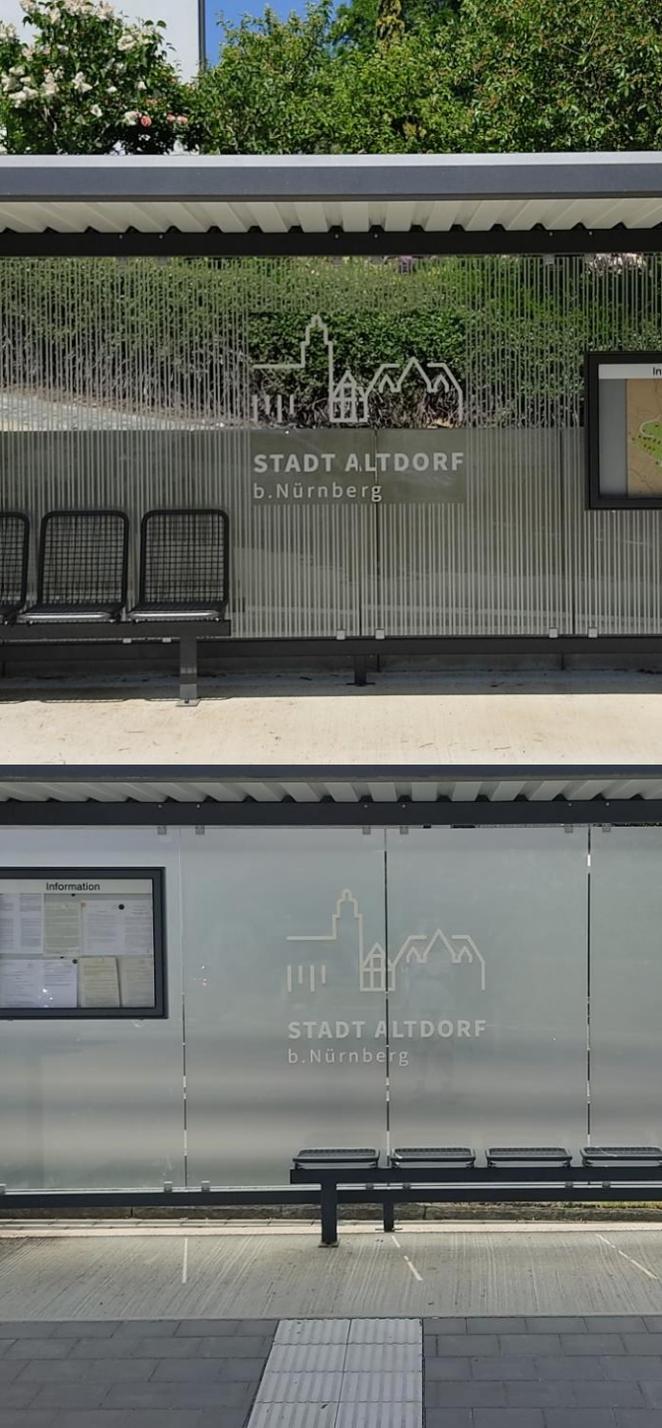
# Stadt Altdorf

- 7 verglaste Fahrgastunterstände
- Nachrüstung luzider Folien
- Individualisierte und kreative Muster

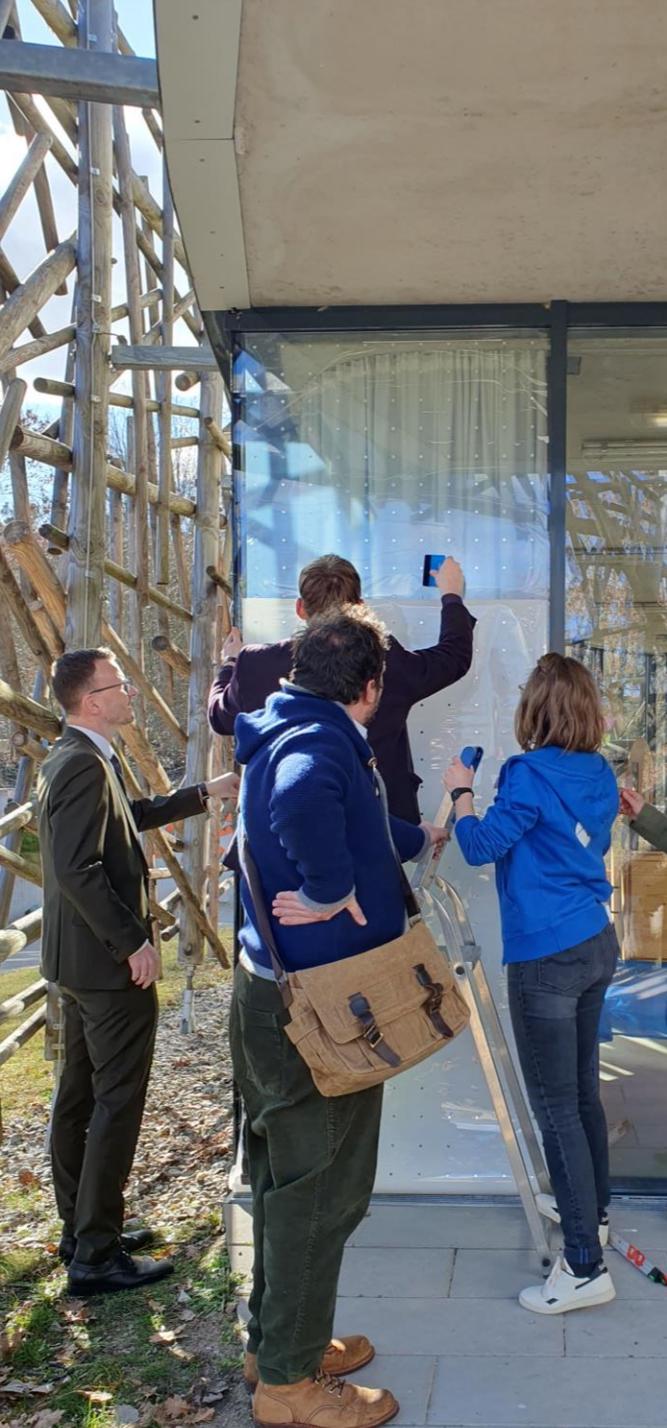
# LBV-Umweltstation Rothsee

- Ersatz von UV-Markierung mit SEEN Elementen
- Zweckverband Rothsee
- Presse und Bezirkstagspräsident Mittelfranken

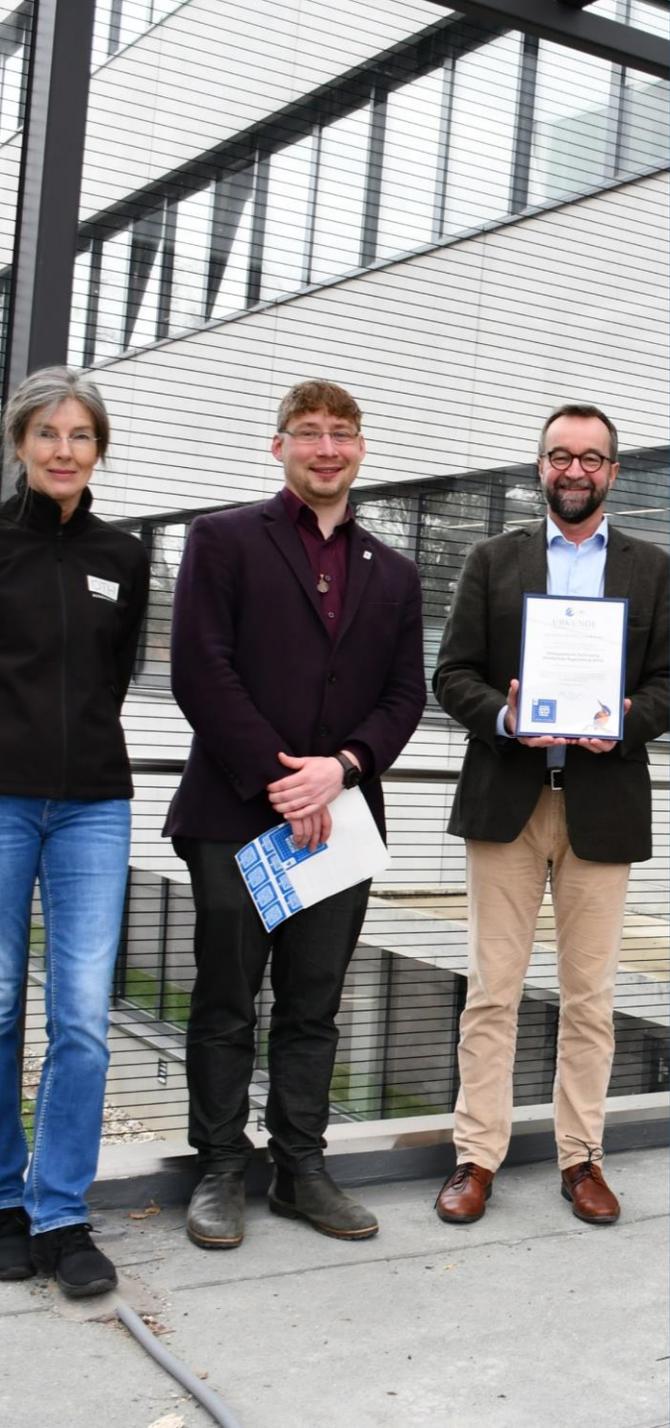
# OTH Regensburg

- Verglaster Durchgang
- Durchsicht als Gefahrenquelle
- Installation bedruckter Scheiben

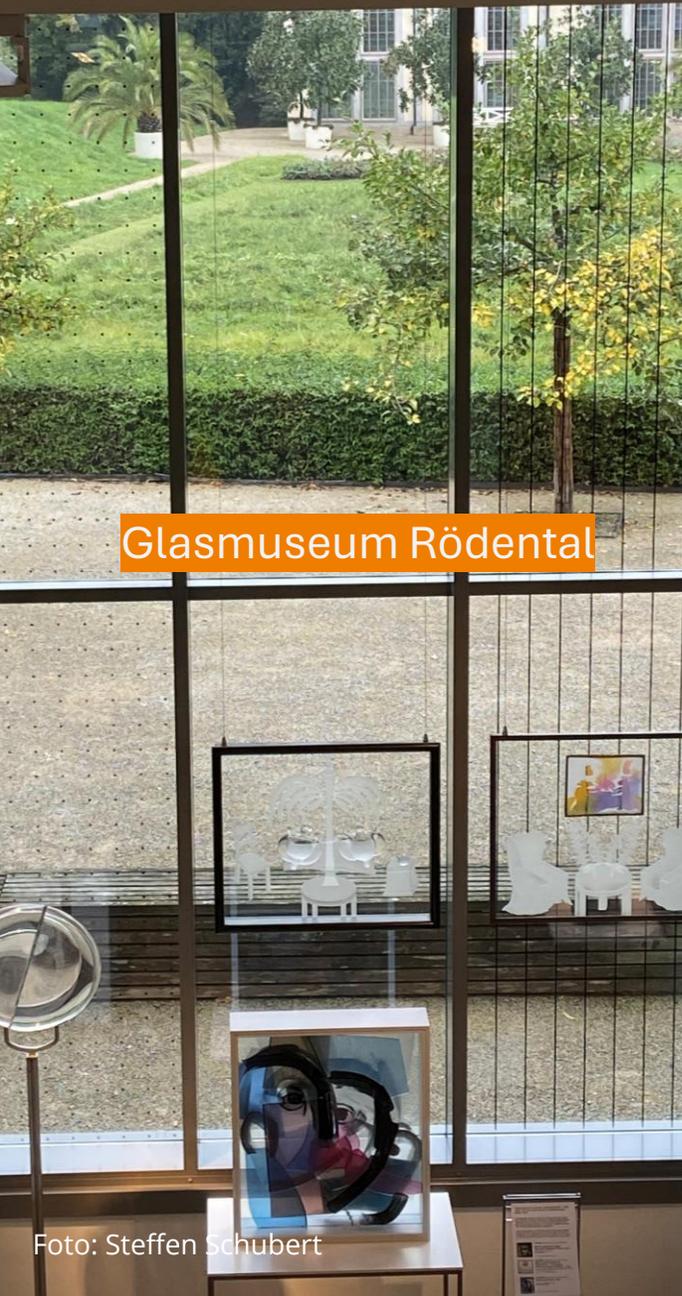
# Glasmuseum Rödental

- Risikofaktor Spiegelung und Durchsicht
- Risikofaktor Gehölze
- Risikofaktor Scheibengröße

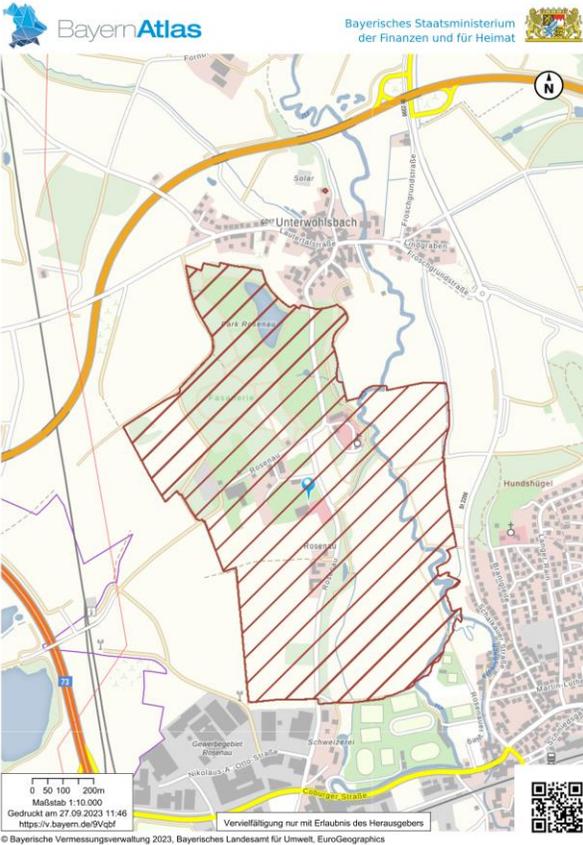
# Glasmuseum Rödentel

- Risikofaktor FFH Gebiet Tal der oberen Itz
